## L'ACCIDENT NUCLÉAIRE

# FUKUSHIMA, LES RÉACTEURS ACCIDENTÉS

Les réacteurs de Fukushima ont été accidentés à la suite du **séisme** et du **tsunami** du 11 mars 2011.

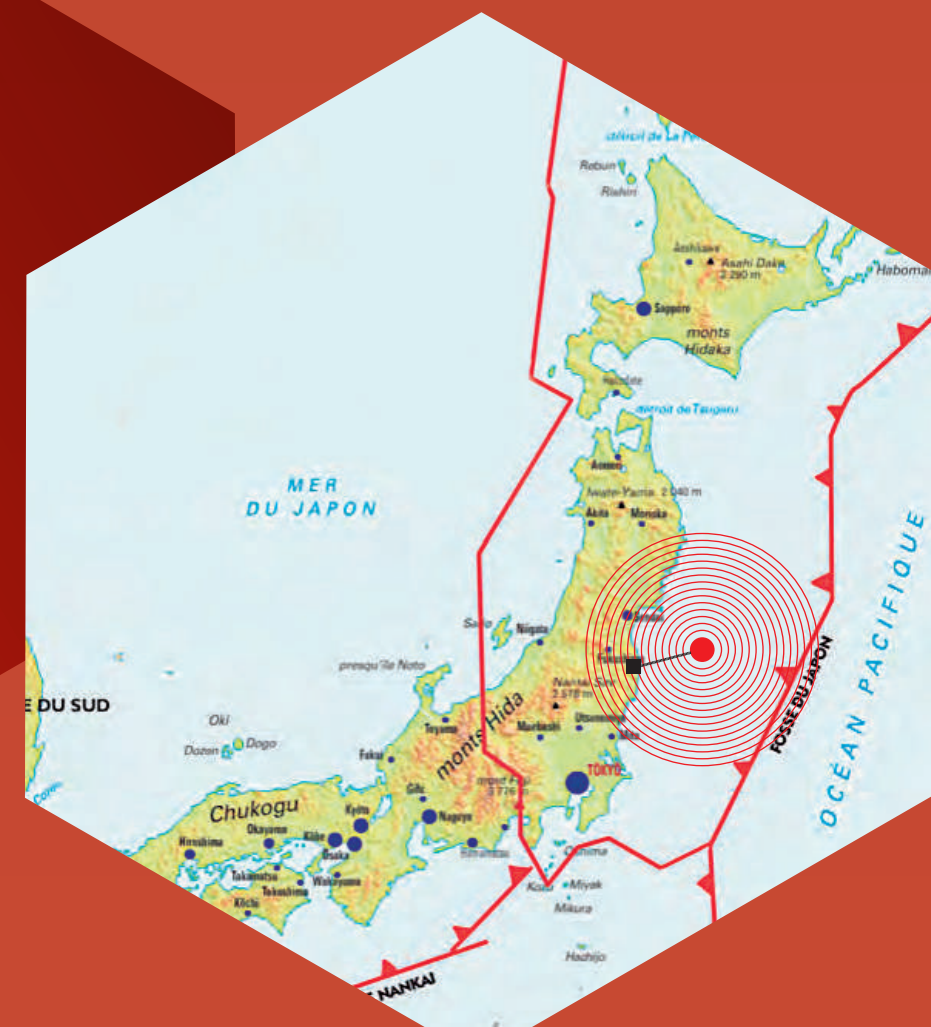
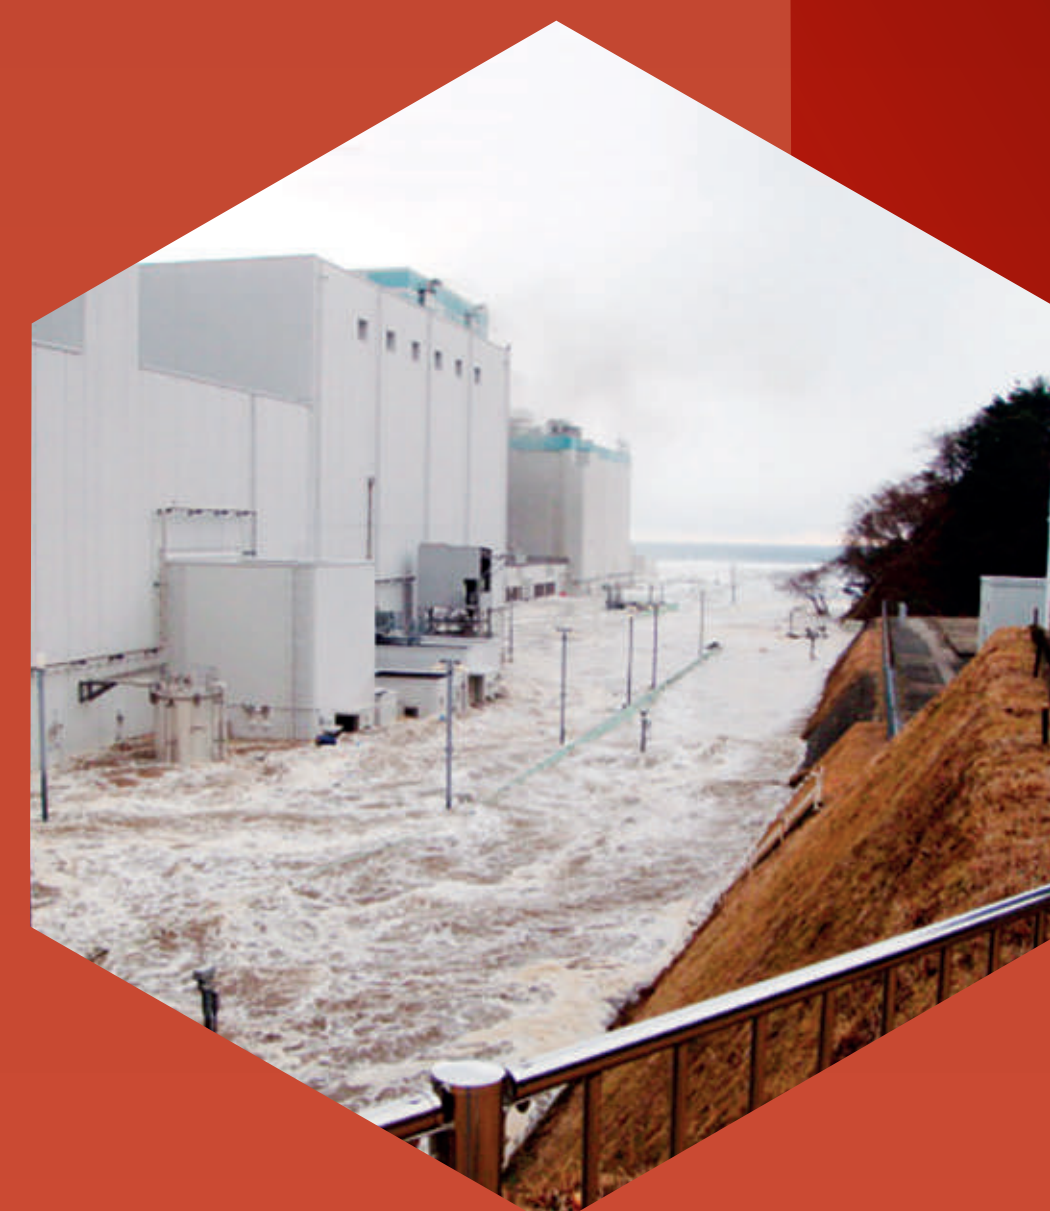
1. Le séisme de force 9, dont l'épicentre est situé à 180 km, détruit les alimentations électriques du réacteur.
2. Quarante minutes après, une vague de 14 mètres noie les groupes électrogènes de secours et des systèmes de sûreté. Les salles de commande sont dans le noir, la plupart des capteurs indiquant le fonctionnement des systèmes sont hors service.

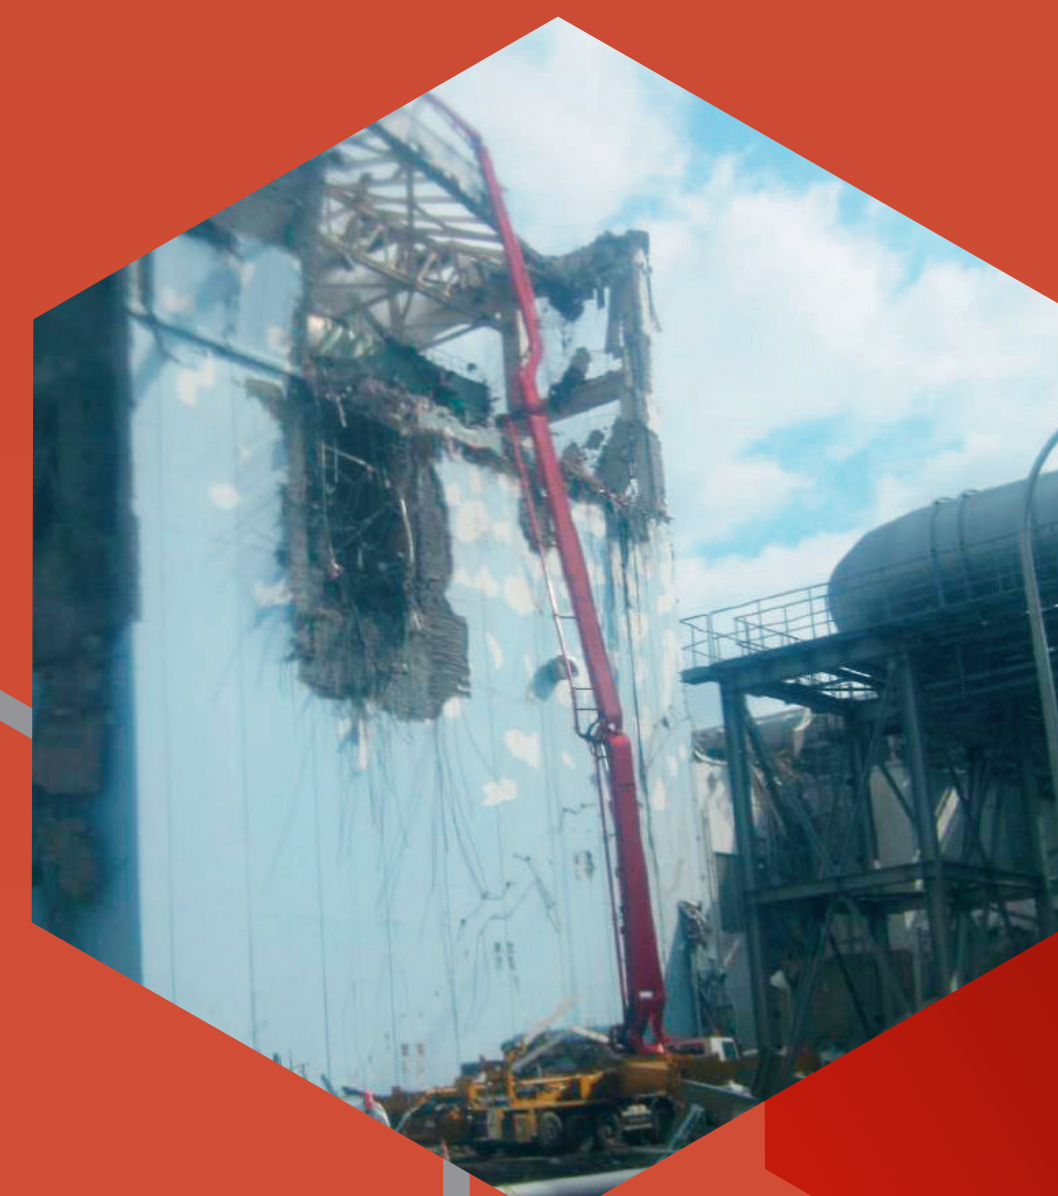
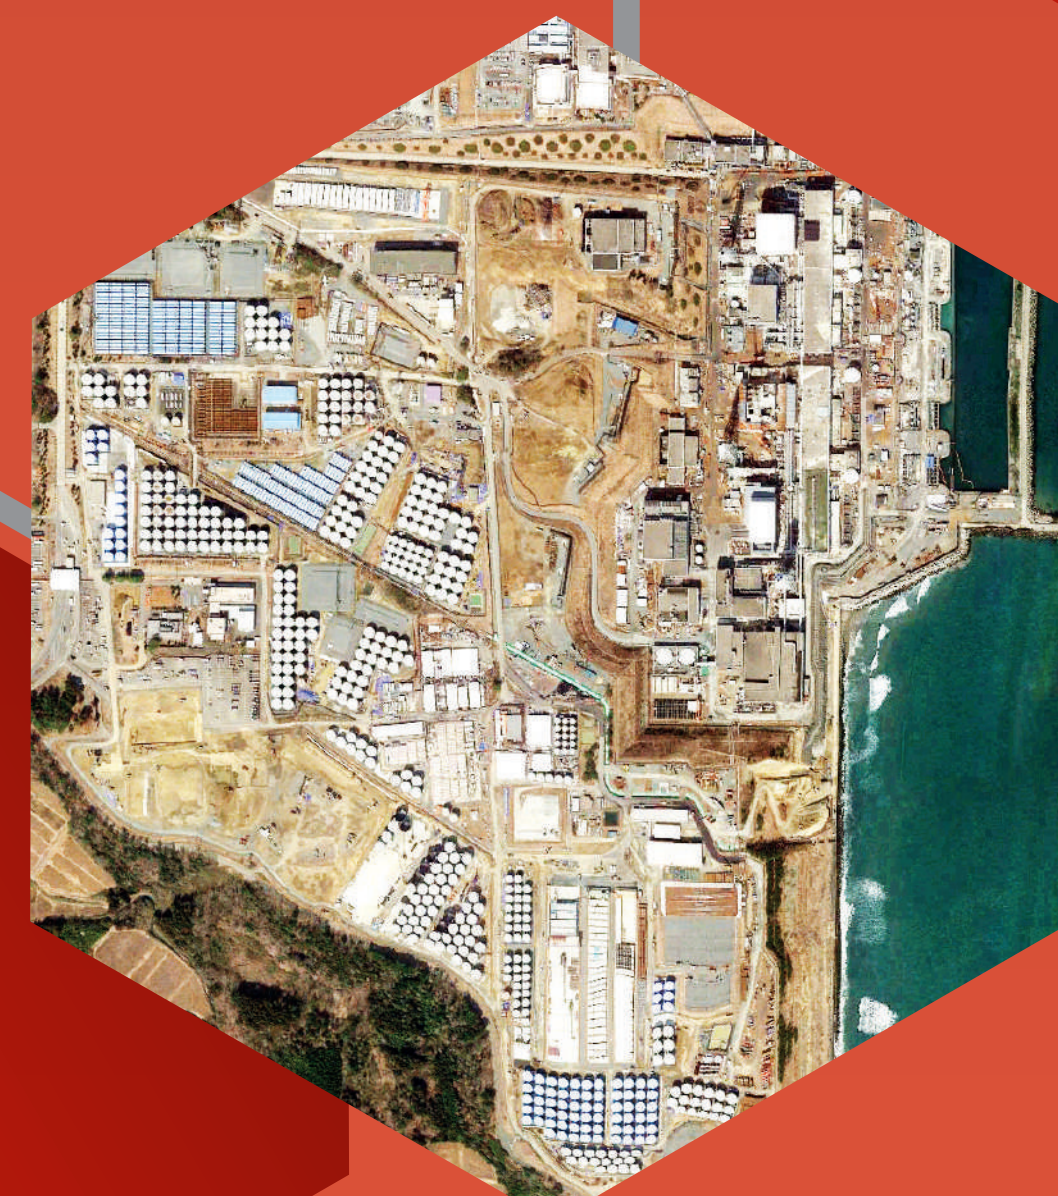
Les cœurs des réacteurs ont formé des coriums qui ont percé les cuves et les parois de l'enceinte des réacteurs. On ne connaît ni leur quantité ni leur localisation exacte. Les produits de fission qu'ils contiennent continuent à les chauffer. Si on ne les refroidit pas, ils pourraient de nouveau rejeter des produits radioactifs dans l'air. C'est pour cela que l'exploitant injecte environ 200 m<sup>3</sup> d'eau par jour. L'eau se charge en produits de fission lors du contact avec le corium.

L'explosion de l'hydrogène dégagé par la fusion du cœur a soufflé la structure du bâtiment.

L'enceinte est montée en pression, il a fallu dépressuriser en relâchant des produits de fission et de l'hydrogène dans l'air.

Le corium a percé la cuve et s'est enfoncé dans le béton.

Il n'y avait pas de combustible dans le cœur du réacteur 4, qui était déchargé. Mais le combustible usé de trois cœurs était stocké dans sa piscine, exigeant un refroidissement continu.

Faute de refroidissement, les trois cœurs ont chauffé, l'eau de la piscine a commencé à bouillir et à s'évaporer. Ils auraient également pu fondre en dégageant des produits de fission si les pompiers n'avaient pas apporté des moyens exceptionnels pour injecter de l'eau.
